S205 利州区河西街道办事处（杨家岩）至下
西街道办事处（塔山湾）段改建工程
（下穿广元铁路集装箱运输组货中心段）项目

水土保持方案报告表

S205 利州区河西街道办事处（杨家岩）至下西 街道办事处（塔山湾）段改建工程 （下穿广元铁路集装箱运输组货中心段）项目 水土保持方案报告表

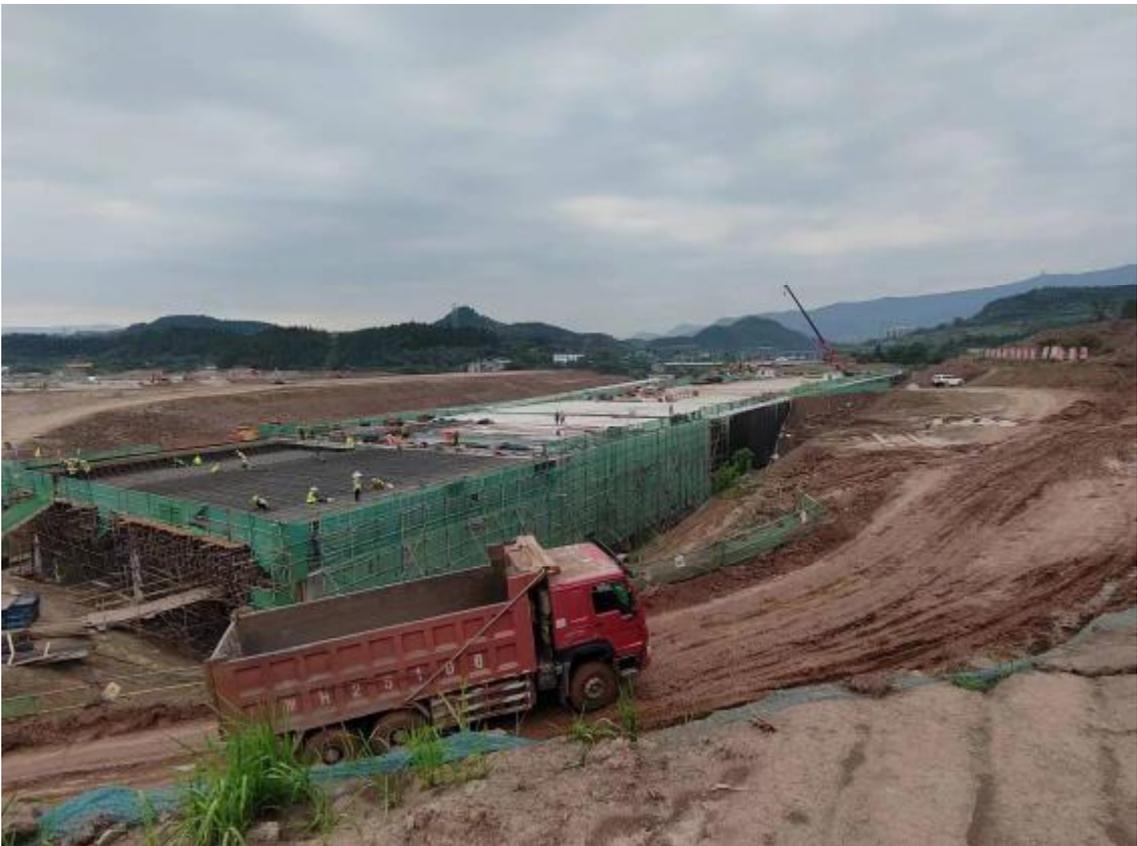
下穿工程现状 1

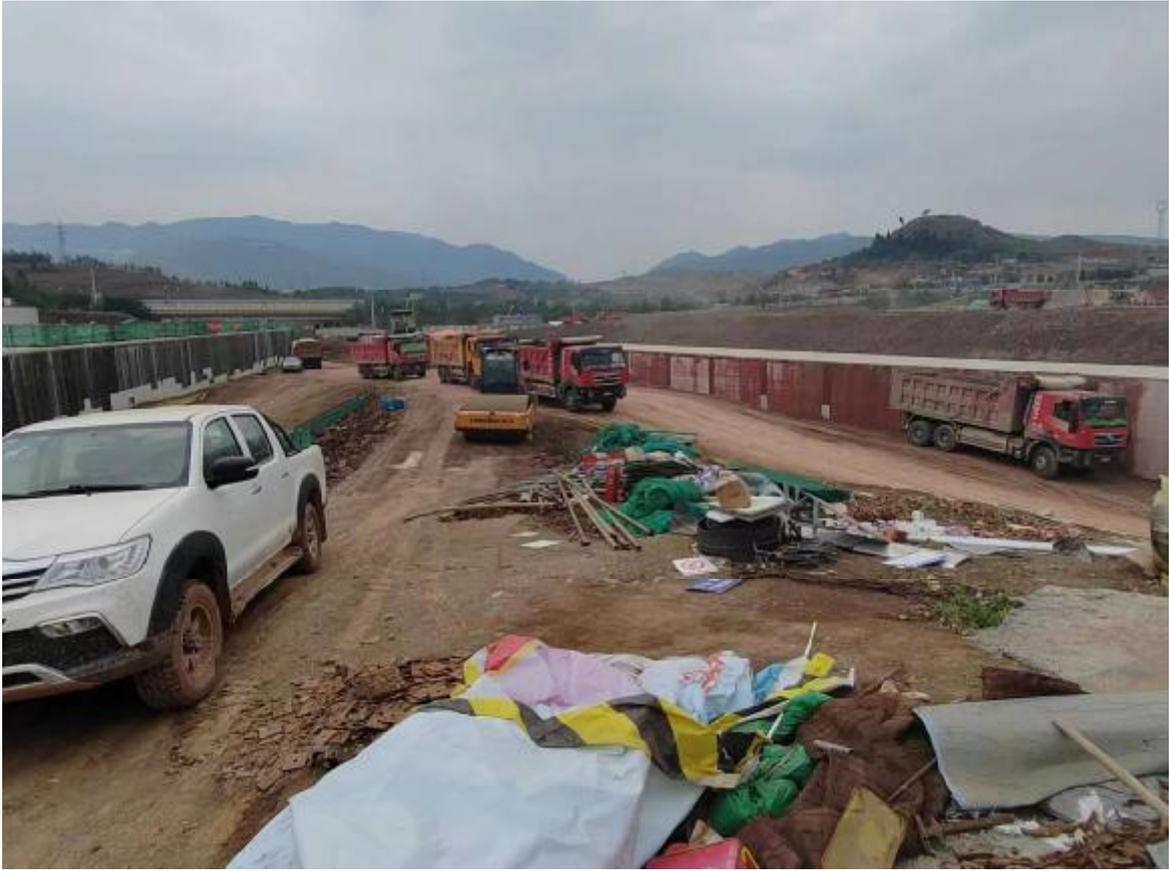
下穿工程与温泉通道之间回填区域

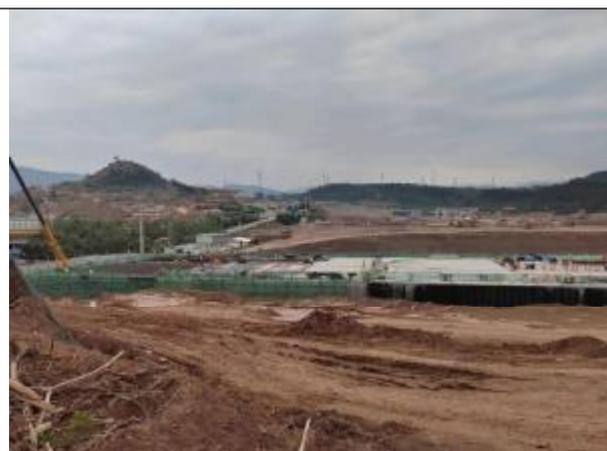
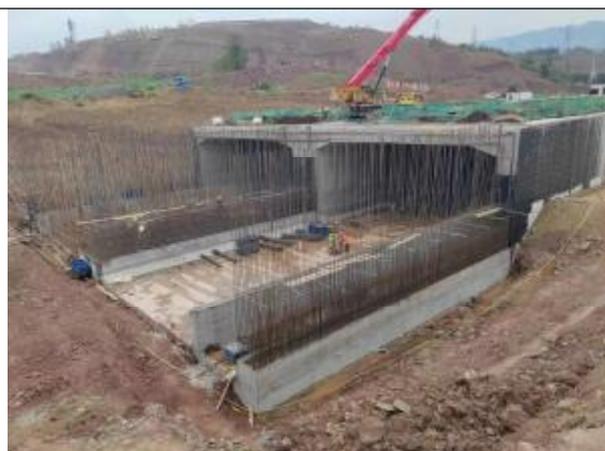
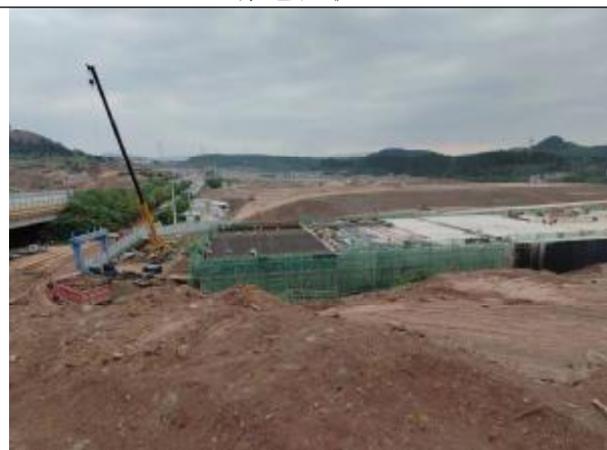
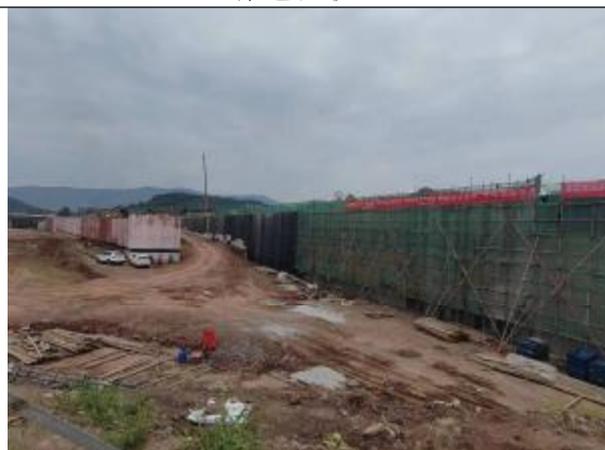
工程已于2023年4月开工建设，计划于2024年9月竣工，总工期18个月。根据调查：2022年3月，广元高铁快运物流园建设期间，本项目的土石方，已被高铁快运物流园进行部分开挖。

场地现状 1

场地现状 2

场地现状 3

场地现状 4
